# Pfingsthochwasser 1999

## 1.1 Niederschläge

## 1.2 Abflüsse und Hochwassermanagement mit Hilfe von Speichern und Rückhaltebecken

### **1.4 Auswirkungen**

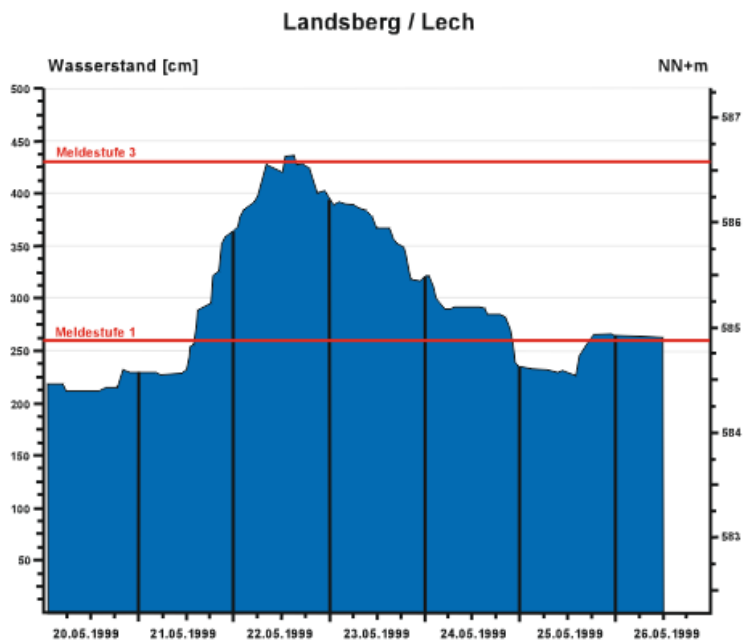
**Abb. 2:** Wasserstand am Pegel Landsberg / Lech

Dem Hochwasserabfluss am Lech kann in den Landkreisen Weilheim-Schongau und Landsberg a. Lech eine Wiederkehrwahrscheinlichkeit von etwa 30 Jahren zugeordnet werden. Das Pfingsthochwasser stellte damit noch keineswegs eine maßgebliche Bewährungsprobe dar; es blieb beispielsweise deutlich hinter den Abflüssen in den Jahren 1910 und 1970 zurück. Ohne die mutige Bewirtschaftung des Forggensees während des Hochwassers hätten die Abflüsse hier auch Wiederkehrwahrscheinlichkeiten von 50 - 100 Jahren erreicht.

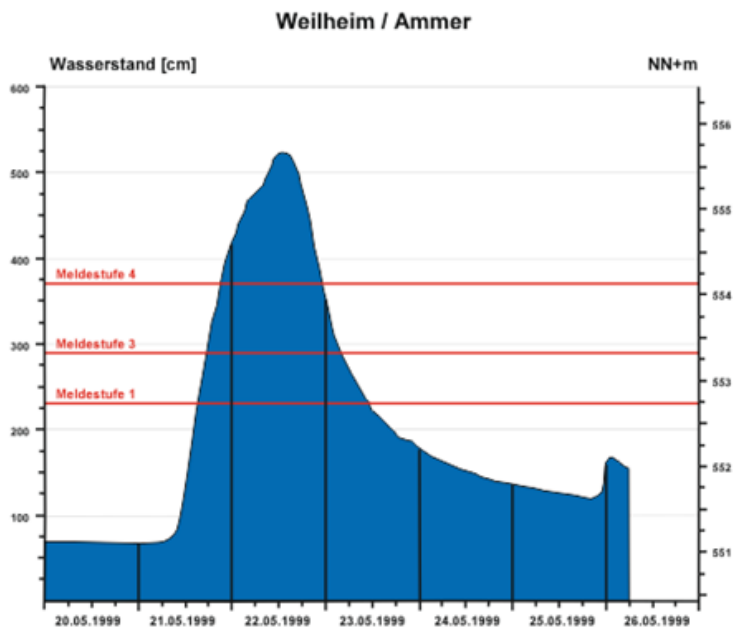
**Abb. 3:** Wasserstand am Pegel Weilheim / Ammer

Der Abfluss der Ammer erreichte an allen Pegeln Jährigkeiten über dem einhundertjährigen Ereignis, dem bekannten "HQ100".

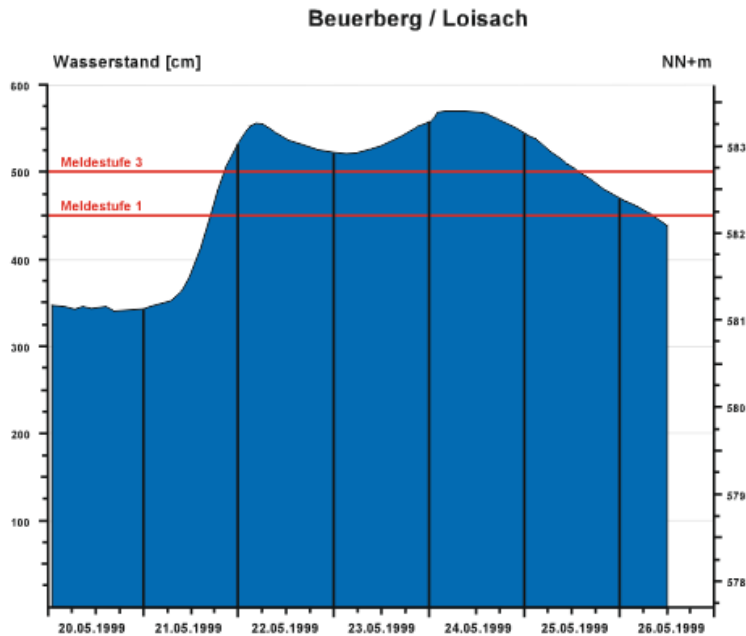
Abb. 4: Wasserstand am Pegel Beuerberg / Loisach

Die obere Loisach brachte ein knapp 100-jährliches Hochwasser, das aber bereits ab dem Pegel Oberau bis zum Pegel Kochel großflächig ausuferte. Durch die hohe Rückhaltewirkung der Loisach-Kochelseemoore wurde eine weitere Verschärfung der Abflussspitzen verhindert.

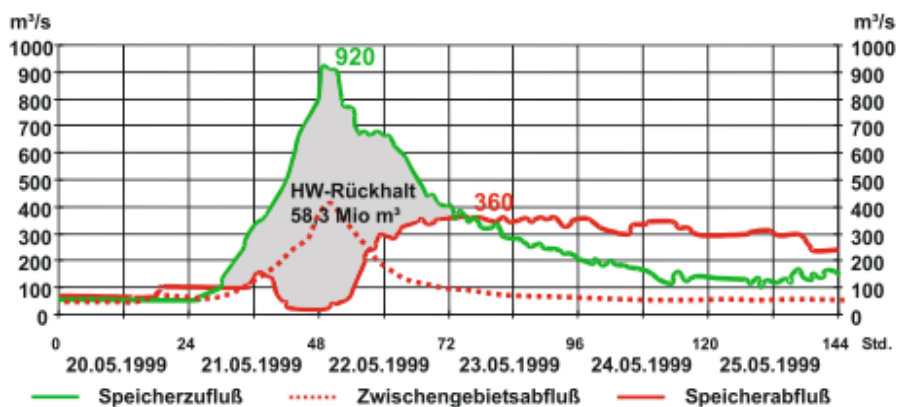
Abb. 5: Hochwasserbewirtschaftung am Sylvensteinspeicher

Am Pfingstamstag, den 22. Mai 1999 um 3.00 Uhr wurde der größte jemals gemessene Gesamtzufluss zum Sylvensteinspeicher von rd. 920 m<sup>3</sup>/s registriert (s. Abb. 5). Das entspricht in etwa dem 150- bis 200-jährlichen Bemessungs-Hochwasser.

Insgesamt wurden rd. 58 Mio. m<sup>3</sup> Wasser im Speicher zurückgehalten. Dies konnte nur durch die frühzeitige Vorentlastung des Speichers (bis zu 2 Meter Speicherabsenkung unter Normalstau) und die fast volle Ausnutzung des gesamten bewirtschaftbaren Hochwasserrückhalteraaumes gelingen. Dabei stieg der Speicherwasserspiegel innerhalb von ca. 30 Stunden um 12,85 m an und blieb mit seinem Höchststau von 762,85 müNN nur 15 cm unterhalb des zulässigen Hochwasserstauzieles. Während dieser extremen Belastung des Absperrbauwerkes wurde die Standsicherheit des Dammes kontinuierlich (rund um die Uhr) durch ein modernes Mess- und Kontrollsystem überwacht. Dabei wurde der Vertrauensbereich der Grenzwerte zu keinem Zeitpunkt überschritten.

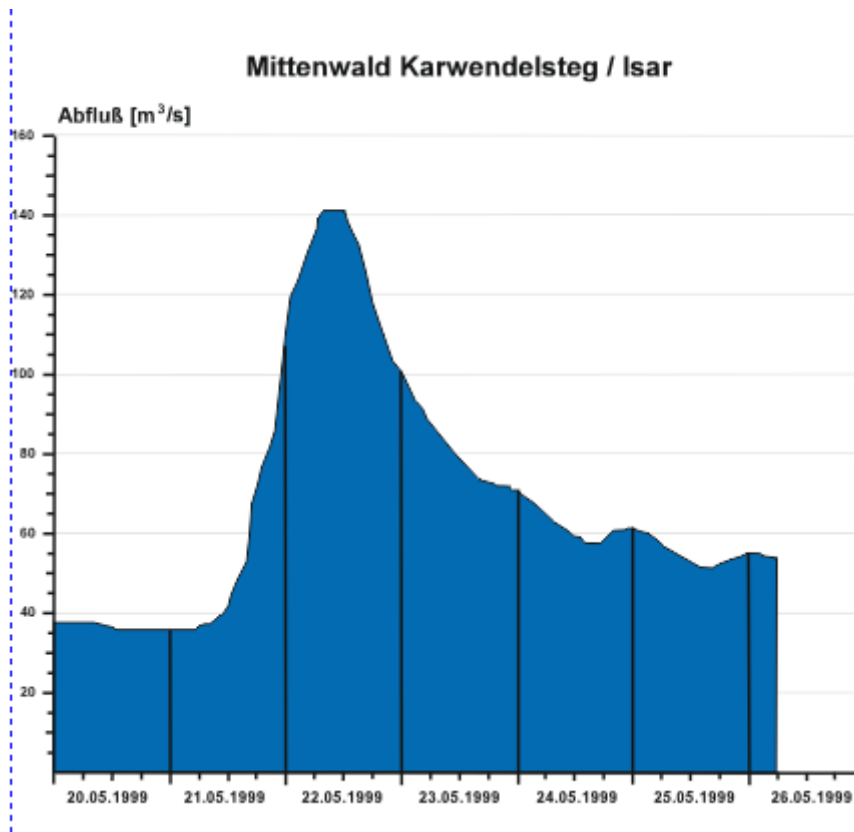
**Abb. 6:** Hochwasserverlauf am Pegel Mittenwald-Karwendelsteg / Isar

Am Pegel Mittenwald wurde ein nur ca. 50-jähriger Abfluss erreicht (s. Abb. 6).

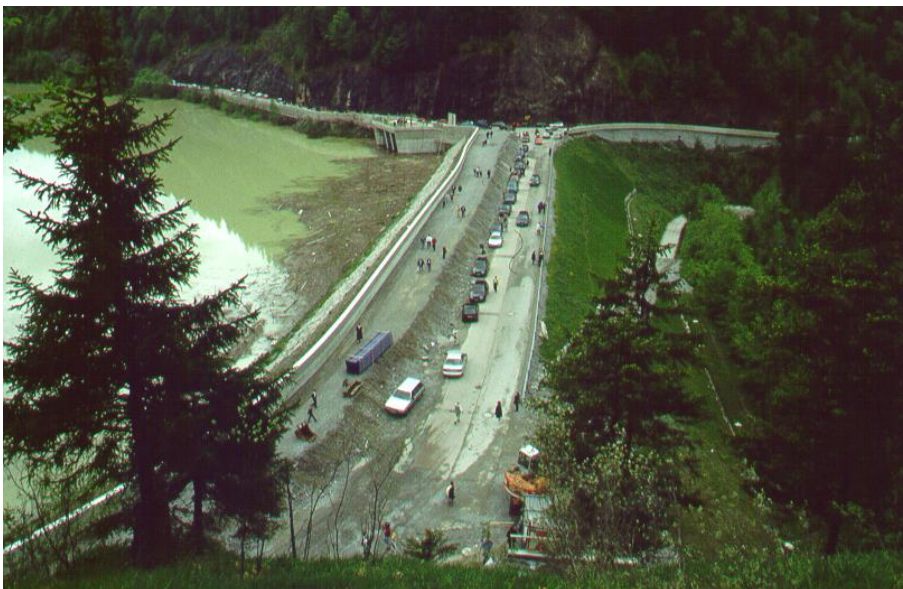
**Abb. 7:** Bauzustand des Dammes beim Pfingsthochwasser

Der Schutz vor Überschwemmungen der Siedlungsräume des Isartals konnte bei diesem extremen Hochwasserereignis allerdings nur deshalb gelingen, weil die Bayerische Wasserwirtschaftsverwaltung die Defizite hinsichtlich der Schutzwirkung des Sylvensteinspeichers frühzeitig erkannt und trotz erheblicher Widerstände seitens einiger Fachverbände die notwendigen Nachrüstungsmaßnahmen zügig durchgeführt hat. Im ersten Schritt wurde 1994 bis 1997 eine zusätzliche Hochwasserentlastungsanlage gebaut. Damit wurde in Verbindung mit dem Retentionsraum für extreme Abflussereignisse die Sicherheit des Dammes wesentlich verbessert, so dass auch bei extremsten Katastrophen (z.B. 1000-jährliches Hochwasser, Versagen der Entlastungsstollen etc.) der Staudamm nicht überströmt werden kann. In einem zweiten Schritt wurde seit August 1997 die Talsperre um insgesamt 3 Meter erhöht. Die Maßnahme konnte zügig durchgeführt werden, so dass bis zum Pfingsthochwasser die Vergrößerung des Hochwasserrückhalteraaumes des Speichers um rd. 20 Mio. m<sup>3</sup> (etwa 1/3 des bisherigen Hochwasserschutzraumes) voll zur Verfügung stand.

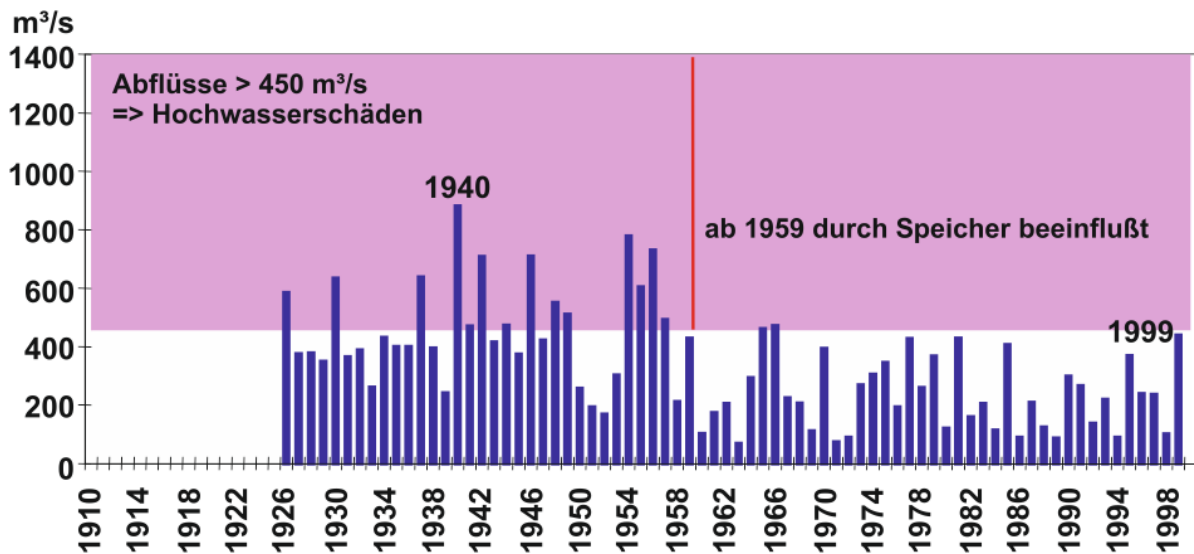
**Abb. 8:** Scheitelabflüsse am Pegel Bad Tölz / Isar

So hätte sich in Bad Tölz ein Spitzenabfluss von rd. 1230 m³/s, in München von rd. 1550 m³/s eingestellt - Werte, die alle bislang beobachteten Isarabflüsse deutlich überschritten hätten. Abgesehen von den Gefahren für Leib und Leben hätten diese Wassermengen zu solchen immensen Schäden geführt, dass sich alle Investitionen am Sylvensteinspeicher bereits jetzt schon mehrfach ausbezahlt haben. Dazu gehört auch die seit 2 Jahren zur Verfügung stehende zusätzliche Hochwasserentlastungsanlage, die beim Pfingsthochwasser ihre erste Bewährungsprobe zu bestehen hatte (s. Abb. 9).

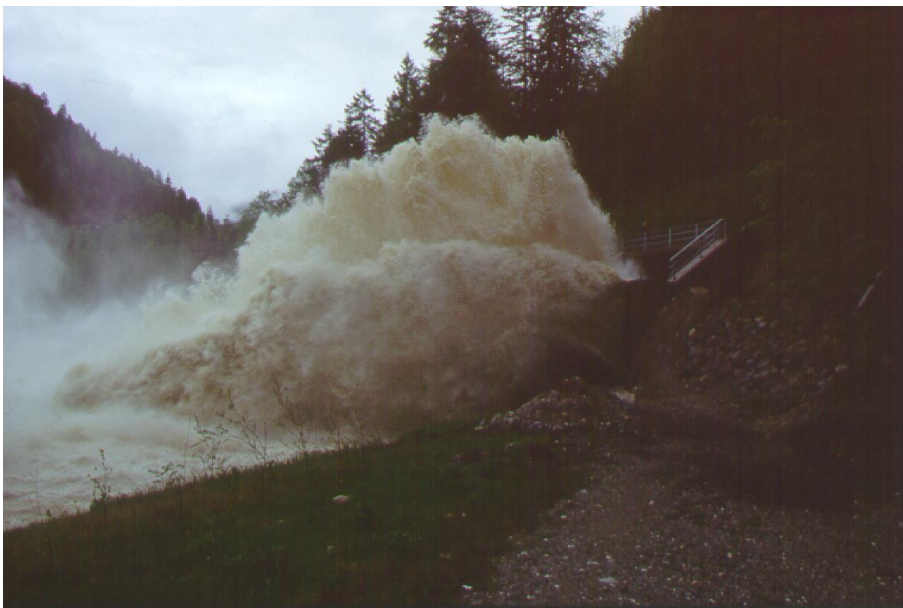
**Abb. 9:** Auslaufbauwerk der neuen Hochwasserentlastungsanlage in Betrieb

Beim höchsten Stau von 762,85 müNN flossen rd. 260 m³/s Speicherwasser über die Sprungschanze des Auslaufbauwerkes ins Unterwasser ab. Allerdings konnte dieses - von vielen beeindruckten

Zuschauern und Medien verfolgt - seltene Schauspiel nur deshalb stattfinden, weil die Überlaufschwelle zu diesem Zeitpunkt am Einlaufbauwerk der Hochwasserentlastungsanlage aus Sicherheitsgründen noch nicht auf das erhöhte Hochwasserstauziel (763 müNN) angepasst war. Nach dem Anheben der Schwelle (im Jahr 2000) wird es künftig bei ähnlich großen Ereignissen noch keinen Abfluss über die Sprungschanze geben.

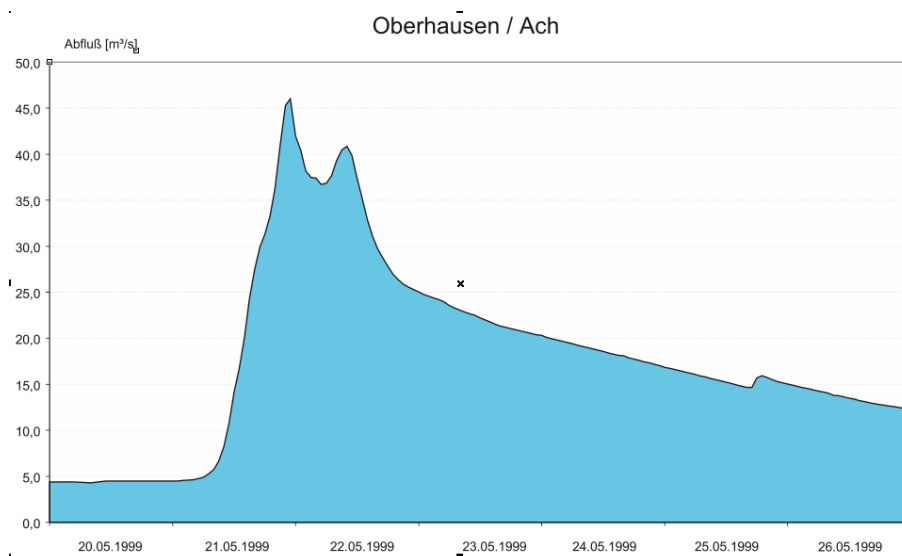
**Abb. 10:** Abfluss am Pegel Oberhausen/Ach

Besonders problematisch erscheint deshalb die häufig geäußerte, aber leider irriige Meinung, dass die Bereiche, die an Pfingsten nicht beeinträchtigt waren, nun auch ausreichend sicher und gegen Hochwasser gefeit sind. An der Ach, einem Seitenzufluß der Ammer, wurden Abflussjährigkeiten von knapp 50 Jahren erreicht. Seerückhalt im Staffelsee und natürliche Retentionsräume führten hier zu einer deutlichen Entlastung.

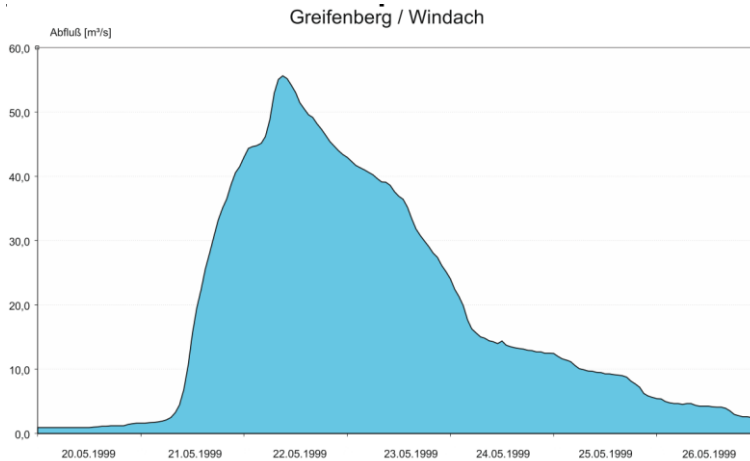
**Abb. 11:** Abfluss am Pegel Greifenberg/Windach

Fast ein Achtel des mittleren Jahresniederschlags innerhalb von 24 Stunden führte an der Windach zu dem außergewöhnlich großen Hochwasser. Der Spitzenzufluss zum Speicher betrug rd.  $60 \text{ m}^3/\text{s}$ . Das entspricht einem 100-jährlichen Abflussereignis.

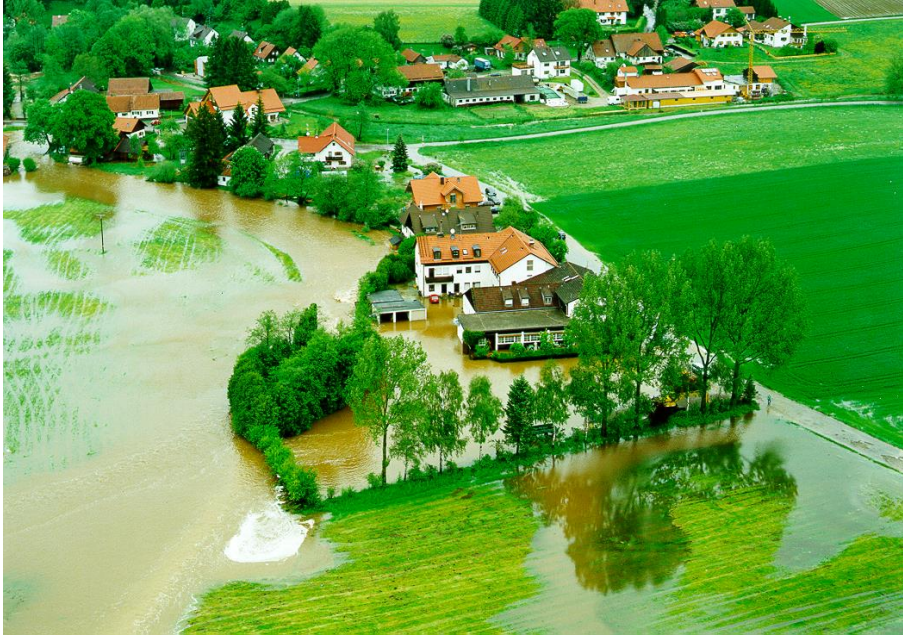
**Abb. 12:** Windachhochwasser in Oberfinning

Aufgrund der extremen Niederschlagsvorhersagen wurde frühzeitig der Speicherabfluss erhöht und damit eine, für die Unterliegergemeinden unschädliche, Speichervorentlastung erreicht. Durch diese vorausschauende Maßnahme und die volle Ausnutzung des Hochwasserrückhaltevermögens konnte der Speicher so gesteuert werden, dass abgesehen von einigen relativ geringen Gebäudeschäden, die Unterliegergemeinden vor katastrophalen Überschwemmungen verschont blieben. Dabei wurde die Leistungsgrenze des Speichers fast erreicht, so dass vorsorglich die Katastrophenschutzbeauftragten des Landrat-amtes, der Gemeinden, der Feuerwehren und der Polizei informiert wurden.

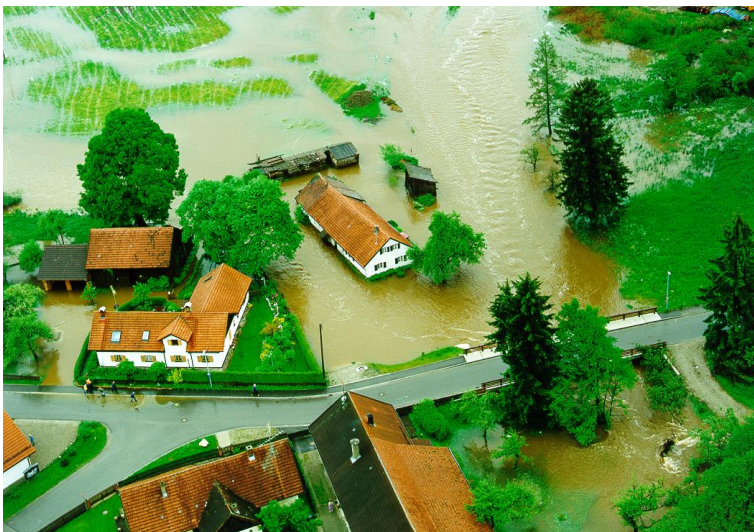
**Abb. 13:** Windachhochwasser in Oberfinning

Am 22.05.1999 um 18.00 Uhr war der höchste Seewasserstand von 630,21 müNN erreicht. Bei einem weiteren Seeanstieg von ca. 10 cm wäre die Hochwasserentlastungsklappe überströmt worden. Das hätte eine berechenbare, aber ungesteuerte Speicherabflusserhöhung und somit Schäden für die Unterlieger bewirkt.

Zu keiner Zeit war die Sicherheit des Dammbauwerkes gefährdet, wie fälschlicherweise von einigen Medien veröffentlicht wurde. Die Resultate der kontinuierlichen Dammkontrollmessungen ergaben keine Hinweise auf eine Gefährdung des Dammkörpers. Der "Katastrophentourismus" war auch hier nicht aufzuhalten.

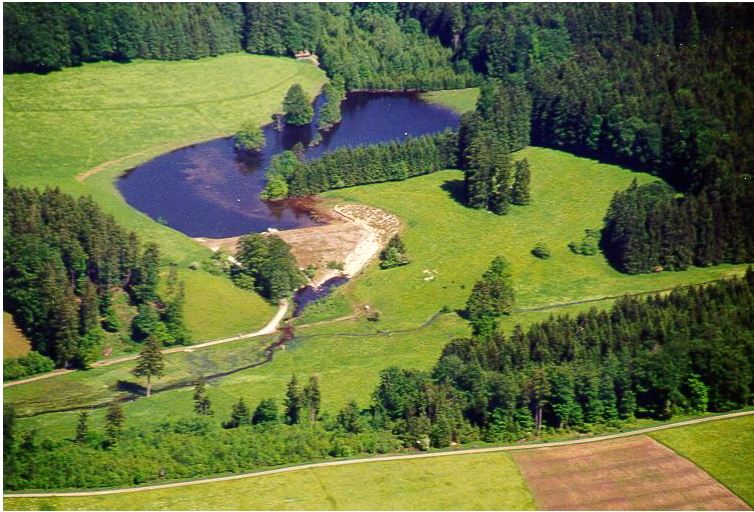
**Abb. 14:** Rückhaltebecken Eberfing

Erwähnenswert ist die besonders positive Wirkung des Rückhaltebeckens am Mühlgraben in Eberfing (Lkr. Weilheim-Schongau), einer Anlage, die im Rahmen der Flurbereinigung errichtet wurde. Entgegen allen Prophezeiungen, dass dieses Becken wohl nie voll werde, wurde an Pfingsten sein

gesamtes Rückhaltevolumen ausgenutzt und es hat dabei Eberfing und auch Weilheim vor noch weitaus größeren Schäden bewahrt.

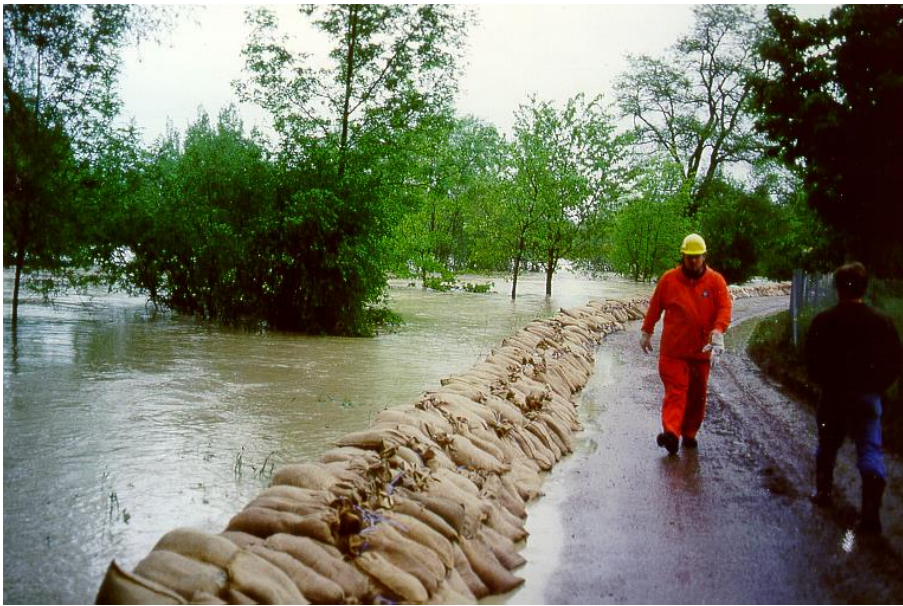
**Abb. 15:** Ammerhochwasser in Weilheim

Die Ammer/Linder verursachte auf Ettaler Flur mehrere Deichbrüche. In Oberammergau wurde an einer Stelle der linke Deich überflutet mit der Folge, dass in dem Bereich westlich der Bahnstrecke die Keller von etwa 15 Anwesen überflutet wurden. Ferner wurden durch Rückstau eines Seitengewässers das gemeindliche Klärwerk und zwei Bauhöfe überschwemmt. Auch in Unterammergau und Saulgrub trat die Ammer über die Ufer und überschwemmte mehrere Gebäude. Unterhalb der Ammerschlucht überschwemmte die Ammer nahezu den gesamten Talraum, mit Ausnahme der besiedelten Bereiche. Lediglich die durch neuere Hochwasserfreilegungen geschützten Ortsbereiche Weilheims und Peißenbergs blieben vom Hochwasser weitestgehend verschont, wobei die Hochwasserschutzanlagen auf eine äußerst harte Probe gestellt wurden.

In Weilheim selbst konnte nur durch den unermüdlichen Einsatz der Feuerwehr, des Technischen Hilfswerkes, der beteiligten Behörden und der eingeschalteten Firmen und sehr vieler freiwilliger Helfer mit zehntausenden von Sandsäcken ein Überströmen der Deiche weitgehend verhindert werden. So kam es zwar zu ganz erheblichen Schäden; die ganz große Katastrophe, wie etwa in Neustadt, konnte aber gerade noch vermieden werden.

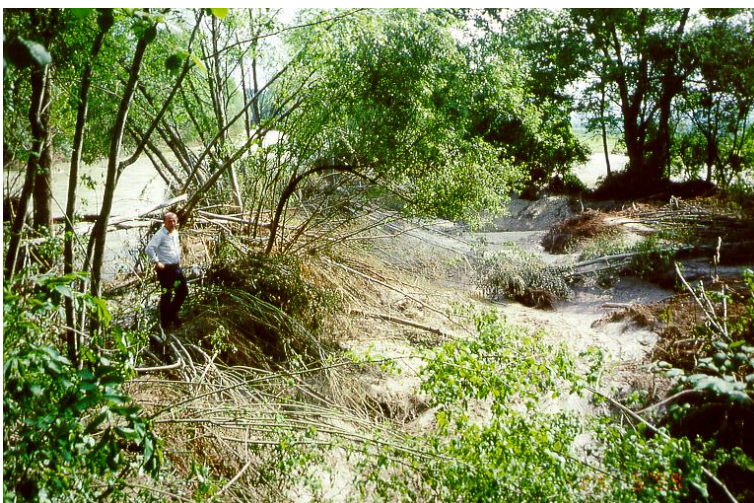
**Abb. 17:** Deichbruch an der Ammer

Die überschwemmte Fläche nördlich von Weilheim ist weitgehend identisch mit der der historischen großen Hochwässer, z.B. aus dem Jahre 1910. Der Ausbau der Ammer ab 1920 hatte also keine nennenswerte Auswirkung auf die großen Abflüsse. Lediglich eine keineswegs nachteilige Verschiebung der Hochwasserwelle tritt deshalb auf, weil sich die Retentionsräume erst bei größeren Abflüssen füllen und die dadurch verursachte Entlastung nicht schon zu Beginn der Hochwassersituation „vergeudet“ wird. Hydrologisch gesehen ist der Ausbauzustand der Ammer demnach nahezu optimal - leider trifft diese Beurteilung auf den ökologischen Wert keineswegs im selben Maße zu. Deiche, Ufersicherungen und Wege wurden durch das Hochwasser schwer beschädigt (s. Abb. 17).

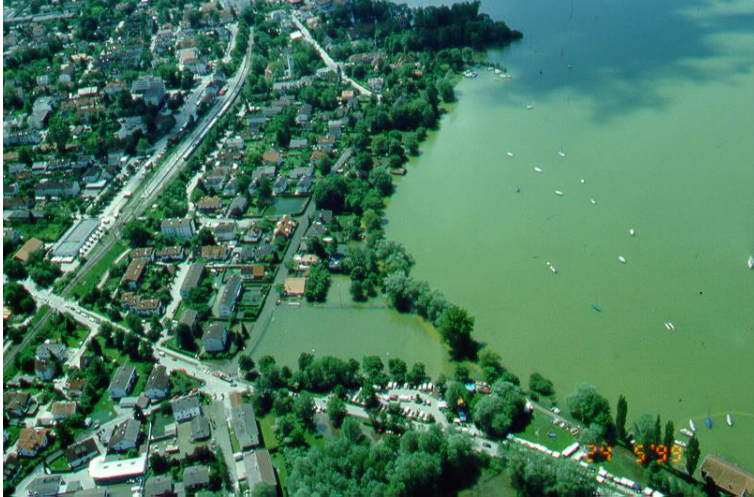
**Abb. 18:** Hochwasser am Ammersee (Herrsching) 24. Mai 1999

Am Ammersee erreichte der Wasserstand am 23.05.1999 mit 534,97 m üNN seinen bisherigen historischen Höchststand. In den Seeanliegergemeinden waren in größerem Umfang Siedlungsflächen überflutet.

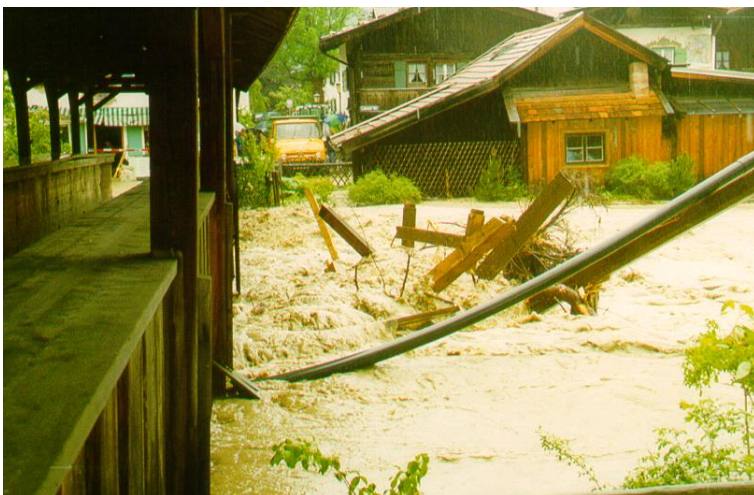
**Abb. 19:** Loisachhochwasser in Garmisch-Partenkirchen, Schneggensteg

Zwischen der Landesgrenze bei Griesen und Garmisch-Partenkirchen überflutete die Loisach weite Talflächen und führte eine größere Menge Stammholz mit. Im Ortsbereich von Garmisch rissen die ankommenden Bäume zunächst den Gschwandsteg weg, beschädigten den Herrgottschrofensteg und nahmen den Kreuzsteg in Garmisch mit. Der flussabwärts liegende Schneggensteg ist an den Widerlagern festgeschraubt. Er hielt stand, aber das Schwemmholz und die Trümmer der Stege verkeilten sich und verengten den Abflussquerschnitt. Dadurch kam es zum Aufstau (s. Abb. 19), so dass das Hochwasser über die Ufer trat und beidseits in der Loisachstraße und in der Alleestraße abfloss. Es wurde dann auch noch der Thomas-Knorr-Steg weggerissen. Die Durchflussquerschnitte am relativ neuen Steg in Burgrain, an der Eisenbahnbrücke und der Bundesstraße 2 waren aber ausreichend.

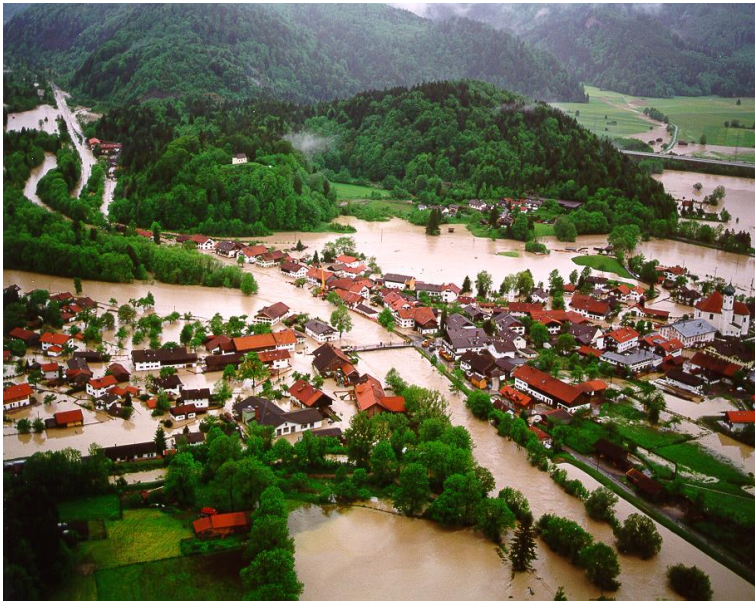
**Abb. 20:** Loisachhochwasser in Eschenlohe

In Eschenlohe überfloss die Loisach beidseits die Deiche, die abschnittsweise brachen. Das westlich ausgeuferte Wasser überflutete die Bahnlinie und die B2 und konnte damit wieder dem seit der letzten Eiszeit vorgegebenen Lauf ins Murnauer Moos folgen, von wo es mit entsprechender Verzögerung in Richtung Hagener Moos ablief.

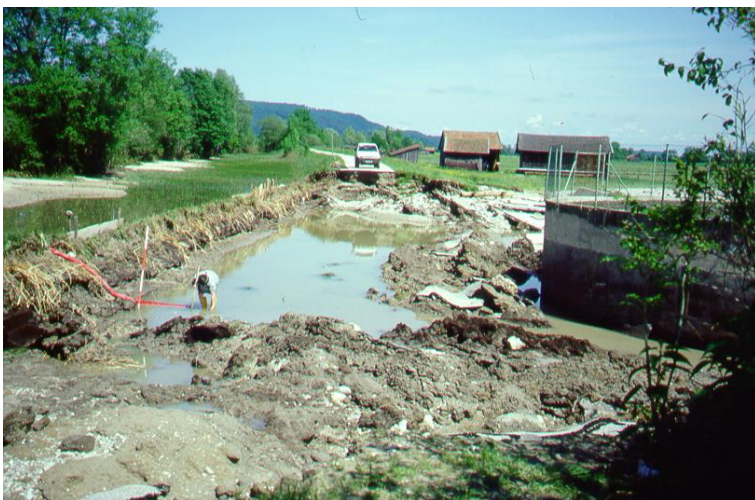
**Abb. 21:** Deichbruch an der Loisach bei Schlehdorf / Unterrau

Loisachabwärts im Landkreis Bad Tölz-Wolfratshausen hielt im Bereich des Schlehdorfer Ortsteiles Unterrau der linksseitige Damm der Überströmung, die von der Landkreisgrenze bei Großweil bis zur Brücke Staatsstr. 2062 reichte, auf einer Länge von ca. 60 Meter nicht stand und wurde massiv zerstört (s. Abb. 21). Landwirtschaftliche Flächen wurden in erheblichem Umfang überflutet und durch Geschiebeablagerungen beeinträchtigt. Besiedeltes Gebiet war dadurch nicht gefährdet.

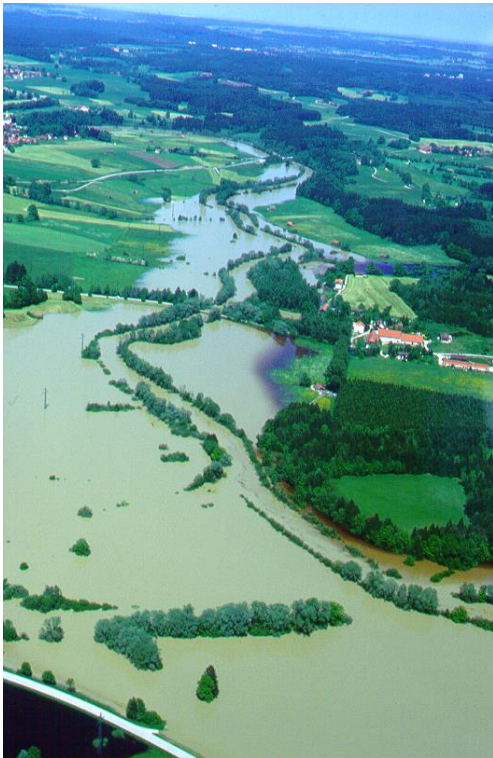
**Abb. 22:** Loisach bei Beuerberg (Boschhof) am 24. Mai 1999

Unterhalb des Ortsteiles Maxkron der Stadt Penzberg kam es im Verlauf des Hochwassers zu einer Deichüberströmung. Das Bauwerk hielt jedoch stand, wohl auch deswegen, weil hier der Deich auch von der Luftseite durch Rückstau im Binnengraben bereits teilweise eingestaut war.

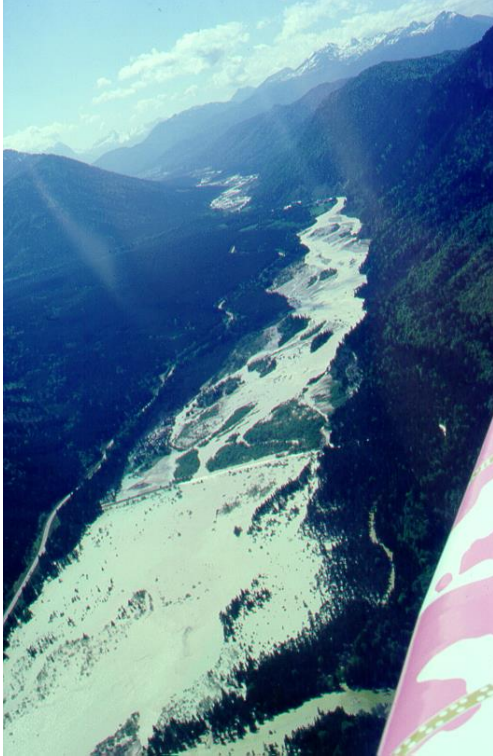
**Abb. 23:** Isar oberhalb des Sylvensteinspeichers am 24. Mai 1999

Im Bereich zwischen Wallgau, Vorderriß und Fall beaufschlagte die Isar teilweise den gesamten Talquerschnitt. Gewaltige Umlagerungsvorgänge mit Treibholz- und Geschiebetransport waren die Folge.

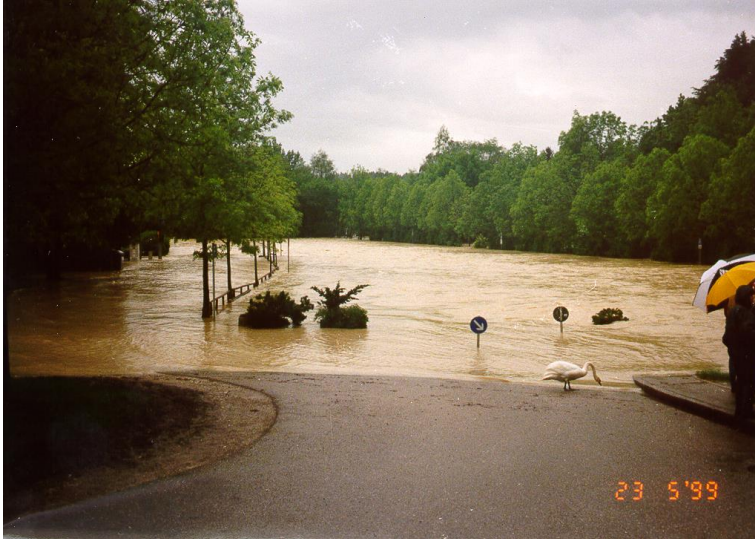
**Abb. 24:** Überfluteter Parkplatz in Bad Tölz am 23. Mai 1999

Durch den immensen Wasserrückhalt vergrößerte sich die Seefläche des Sylvensteinspeichers erheblich. Wegen der dosierten Wasserabgabe waren unterhalb des Speichers nennenswerte Überflutungen nicht zu verzeichnen. Die Schäden an der Isar unterhalb des Speichers beschränkten sich dank der Speicherbewirtschaftung auf einige Uferanbrüche. Im Bereich des Ortsteiles Wegscheid der Gemeinde Lenggries entstand ein solcher Anbruch auf einer Länge von etwa 200 Metern. Wenige Kilometer stromabwärts führten die Wassermengen zu mehreren Uferanbrüchen im Bereich der Gemeinde Gaißach. In Bad Tölz wurden einzelne Flächen im Ortsbereich, z. B. ein Parkplatz, von der Isar überflutet. Wohnbebauung war jedoch kaum betroffen.

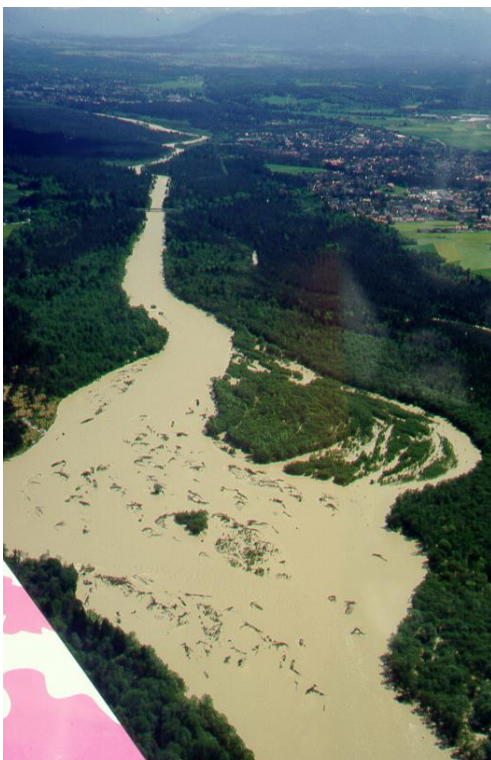
**Abb. 25:** Pupplinger Au am 24. Mai 1999

Auch in Geretsried, Wackersberg und Wolfratshausen wurden zahlreiche Keller überflutet. In der Pupplinger Au bei Wolfratshausen veränderte die Isar zum Teil ganz erheblich ihr Gewässerbett. Weiträumige Umlagerungsprozesse, außerordentliche Ablagerungen von Baumstämmen und Treibholz sind als unmittelbare Folgen des Hochwassers zu verzeichnen.

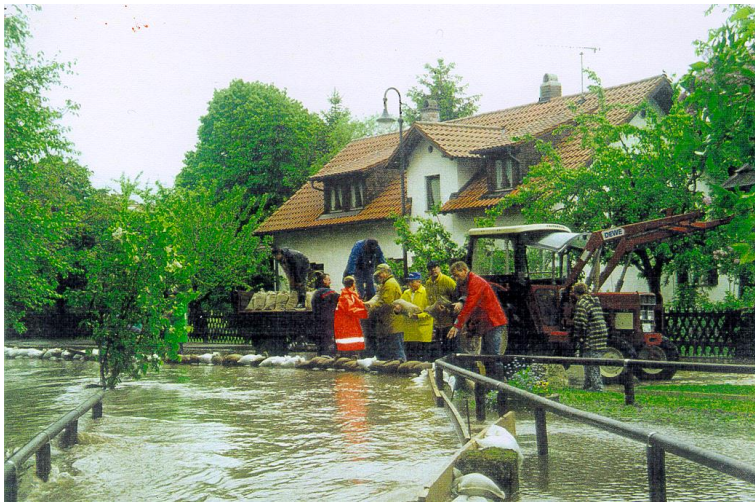
**Abb. 26:** Hochwasser der Windach in Eching am Ammersee

An der Windach wurden in größerem Umfang Flächen überflutet allerdings nur vereinzelt bebaute Bereiche.

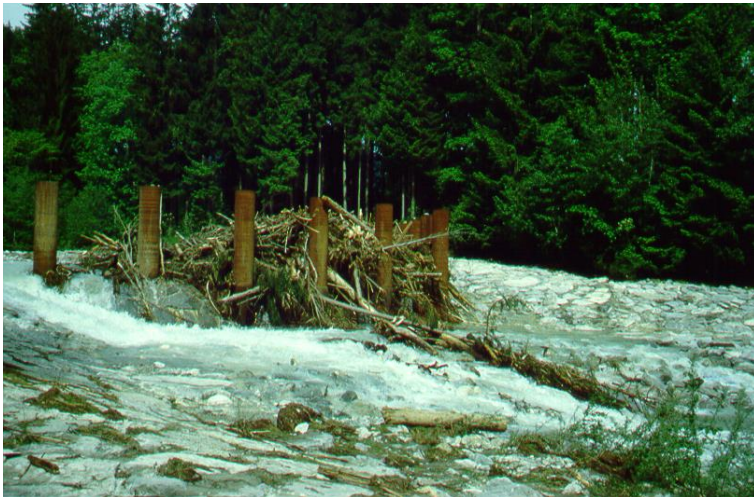
**Abb. 27:** Treibholzrechen am Arzbach nach dem Pfingsthochwasser

Ein bis auf den Mündungsbereich schadloses Abfließen des Hochwassers konnte auch am Arzbach beobachtet werden. Die seitdem letzten großen Hochwasser 1990 getroffenen Ausbaumaßnahmen des Wasserwirtschaftsamtes haben sich zweifelsohne bewährt. Ausschlaggebend war dabei die planmäßige Funktion des Treibholzrechen. Durch den Rückhalt von etwa 300 Kubikmetern Holz konnten Verklausungen an Brücken vollkommen vermieden werden.

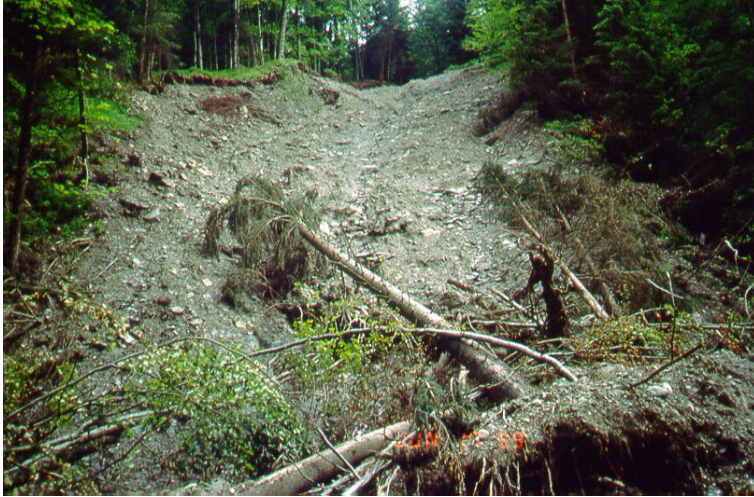
**Abb. 28:** Hangrutschung am Lainbach

Außergewöhnlich waren einige Hangrutschungen, die im Zeitraum um Pfingsten zu verzeichnen waren. Neben den starken Regenfällen waren sicher auch die großen Schneemengen des Winters 98/99 und die hohe Wassersättigung des Bodens aus vorangegangenen Niederschlägen ausschlaggebend für diese Ereignisse. Während am Lainbach bei Benediktbeuern mehrere örtliche Rutschungen auftraten, nahm eine Hangbewegung am Rotwandgraben westlich des Walchensees Ausmaße von geschätzten 100.000 m<sup>3</sup> an. Aufgrund der anhaltenden Niederschläge im Herbst/Winter 98/99 wurden bereits zu Beginn des Frühjahrs sehr hohe Grundwasserstände erreicht. Durch die Niederschläge an Pfingsten stieg das Grundwasser auf ein bisher nicht gekanntes Niveau, in manchen Bereichen 3 bis 4 m über die bisher bekannten Höchststände, an. In vielen als Trockenabbau genehmigten Kiesgruben stieg das Grundwasser über die Abbausohle an. Als Folge sind die genehmigten Abbautiefen zu überprüfen und an die neuen Erkenntnisse anzupassen. Der Rückgang auf normales Niveau dauerte bis in den Herbst 1999.

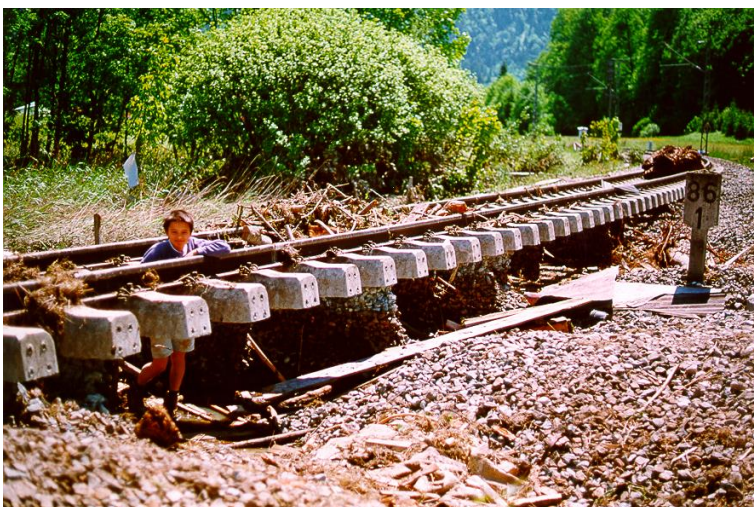
**Abb. 29:** Hochwasserschäden am Bahnkörper in Eschenlohe

Stark in Mitleidenschaft gezogen wurden durch das Hochwasser die Bahnlinien Weilheim - Garmisch-Partenkirchen und Weilheim - Augsburg sowie die Strecken von Garmisch-Partenkirchen nach Mittenwald und Reutte. Insbesondere der Gleisoberbau war hier oft mehrere hundert Meter gänzlich unter- oder zum Teil vollkommen weggespült worden. Darüber hinaus wurden auch Brücken und Stützmauern stark beschädigt. Die Reparaturarbeiten dauerten zum Teil mehrere Monate.

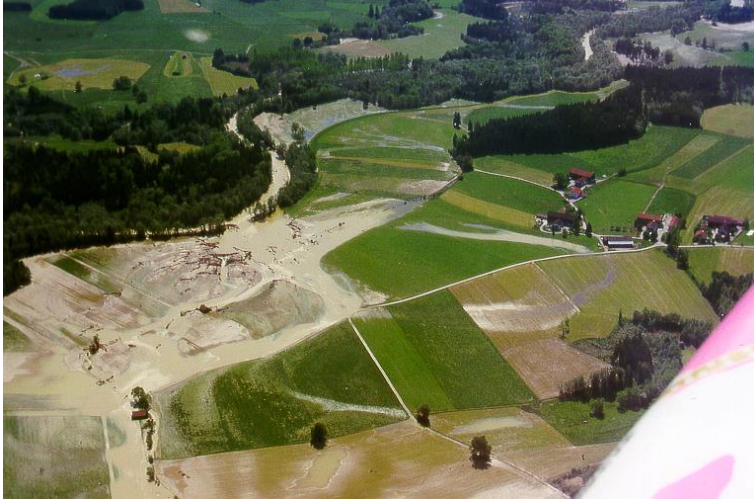
**Abb. 30:** Deichbruch am Berghof/Peißenberg

Außer den Bahnlinien waren auch viele Straßen, Haupt- und auch Nebenstrecken unterspült worden und z.T. viele Tage nicht passierbar. Besonders zu erwähnen sind die Bundesstraßen B 2 bei Grainau und B 11 bei Wallgau sowie die Staatsstraße 2060 westlich von Linderhof. Vereinzelt gab es Schäden an Gas-, Wasser- und Abwasserleitungen. Landwirtschaftliche Flächen wurden nicht allein durch Überflutungen, sondern auch durch Einschwemmung von Geschiebe, Schwebstoffen und Treibholz beeinträchtigt. Die größten Schäden an landwirtschaftlichen Flächen entstanden im Raum Peißenberg (Berghofsiedlung).
