## ABWASSER (K)EIN LÄSTIGES ÜBEL

### Praxiserfahrungen bei der Inspektion, Auswertung und Sanierung der GEA

Weilheim, 14. März 2013

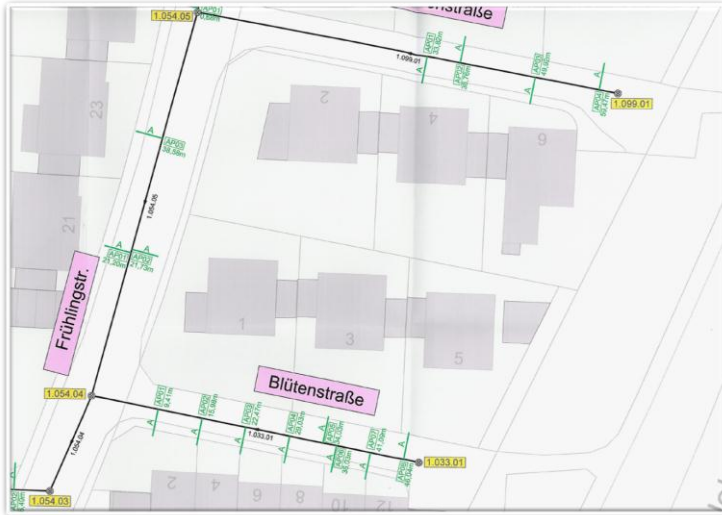
## Inspektion Inspektionsplan

- Inspektionsplan vorbereiten
- Laufende Kontrolle vor Ort
- Kontrolle & Abnahme der Ergebnisse
- Checkliste Eigenüberwachung

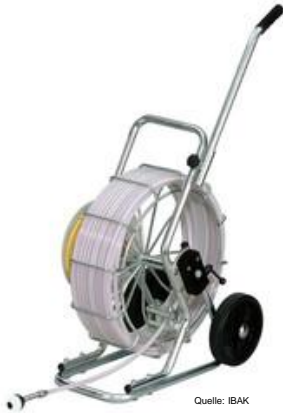
Schiebekamera

## Kameratechnik Im Bedarfsfall
