Ertüchtigung des Sylvensteinspeichers mit Schlitzwand und Sickerwassersammelsystem

Tobias Lang (Weilheim) und Gregor Overhoff (München)

Improvement of the Efficiency of the Sylvenstein Dam Using Slurry Wall and Seepage Collection System

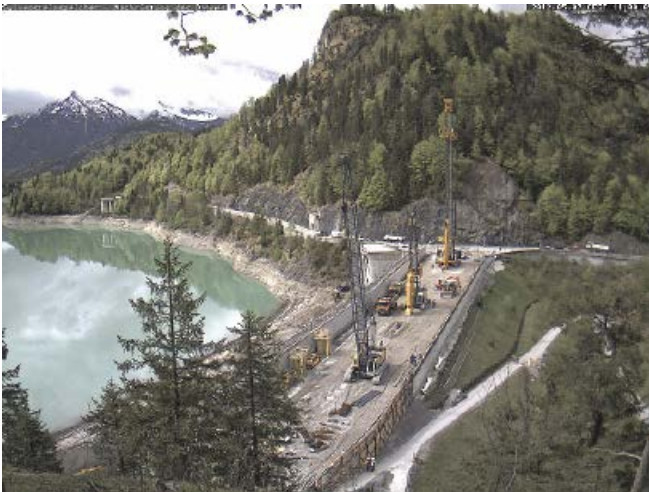
Abb. 3: (Webcam [8]): Schlitzwandarbeiten mit Fräse und Greifer auf der Dammkrone des Sylvensteinspeichers im Sommer 2012, Kronenverbreiterung durch luftseitige Winkelstützmauer, Seabensenkung ca. 5 m

Schlitzwandgreifer entnommen, der untere Bereich bis zur 70 m Endtiefe sowie die Einbindungen in den seitlichen Fels mit mindestens 30 cm (Einaxiale Druckfestigkeit des Hauptdolomits 21 – 96 MPa) erfolgte durch die mit Stiftmeißeln ausgestattete Schlitzwandfräse (Abbildung 3 und 4). Durch diese Arbeitsaufteilung musste der Aushub des Greifers nicht über die Separieranlage ausgesondert werden und die höhere Arbeitsleistung der Fräse in größerer Tiefe kam optimal zum Einsatz.

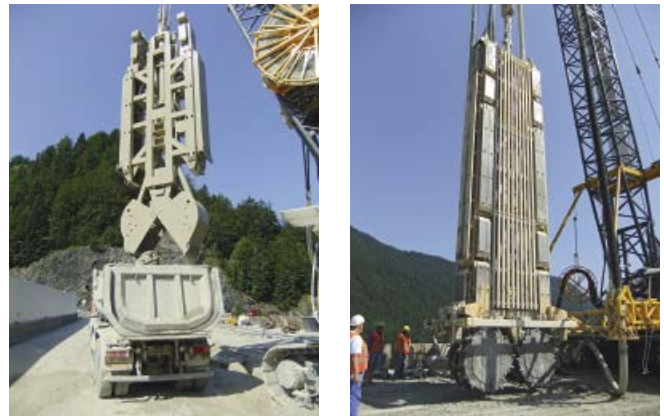
Abb. 4: Schlitzwandgreifer und Schlitzwandfräse der Fa. Bauer Spezialtiefbau

wandgreifer und eine Schlitzwandfräse zum Einsatz. Der notwendige Platzbedarf für den Arbeitsraum und den Begegnungsverkehr der Großgeräte musste durch eine Verbreiterung der Dammkrone um 4 m mit einer luftseitigen Winkelstützmauer geschaffen werden. (Diese Zusatzfläche kann nach Abschluss der Maßnahme als weiterer Parkstreifen genutzt werden.) Die maschinen-technische Anbringung der Fräse längs zum Trägergerät ersparte zusätzlichen Arbeitsraum.

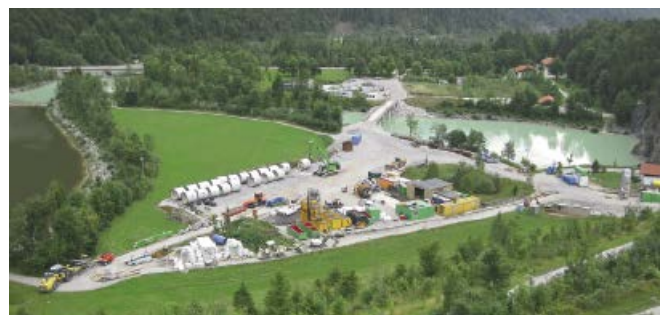
Abb. 5: Neue Brücke über den Kolksee, Baustelleneinrichtung und Rohrlager am Fuß des Sylvensteindamms

Unmittelbar hinter der Tunnelbohrmaschine wurden zur endgültigen Sicherung des Ausbruchs die fertigen Rohrabschnitte mit einer Einzellänge von 2,80 m (Rohrlager s. Abbildung 5), Außendurchmesser 3,00 m (innen \varnothing 2,40 m) und einem Gewicht von 18 t eingesetzt und von der hydraulischen Pressenstation mit einem maximalen Pressendruck von rund 2500 t nachgeschoben. Bei der mit einer Gliederkette vergleichbaren Rohrleitung sind die einzelnen Rohrstücke untereinander durch eine außen liegende Edelstahlmanschette mit Gummiring gegen Wasserdruck abgedichtet. Aus Sicherheitsgründen wurde am Ende der Vorschubeinrichtung (zwischen den Pressen und dem jeweils letzten Stahlbetonrohr) ein Stahlschott als Rettungsschleuse mitgeführt, um bei evtl. Wassereintritt an der Ortsbrust oder bei Brand im Stollen den Baustellenbereich abschirmen zu können.

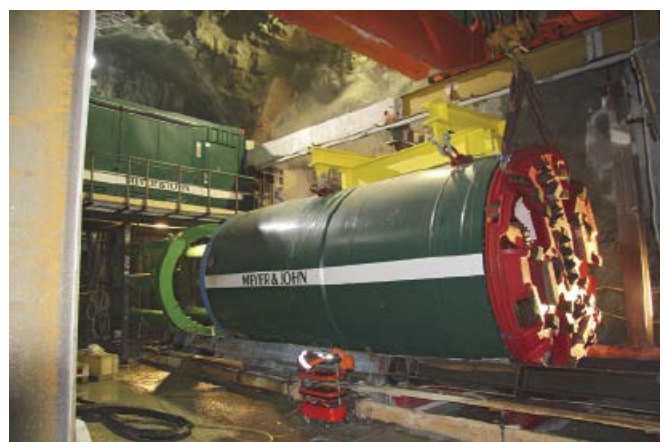
Abb. 6: Montage der Tunnelbohrmaschine (TBM) auf der Schildwieg, dahinter Presseneinrichtung mit 6 Hydraulikzylindern für 2500 t Schubkraft, darüber Steuerstand für den Vortrieb

Tunnelbohrmaschine (TBM) (Abbildung 6) sowie die nachfolgenden Stahlbetonrohre durch die rund 190 m lange Durchörterungsstrecke aus Dolomit und geschüttetem Damm gedrückt wurden. Das Schneidrad am Kopf der TBM war ein sogenanntes Mix-Schild (\varnothing 3,05 m), besetzt mit Diskenmeißeln und Schälmessern zum Durchfahren von Fels- und Lockergestein. Die Stützung der Ortsbrust beim Vortrieb erfolgte bei 0,5 bar Überdruck durch eine Bentonitsuspension, die zugleich als Feststoff-Flüssigkeitsgemisch den Abtransport des gelösten Materials übernahm. Dabei wird die Bentonitsuspension in der Separieranlage vom Ausbruch gereinigt und mit Frischmaterial angereichert in den Kreislauf zurückgespeist.

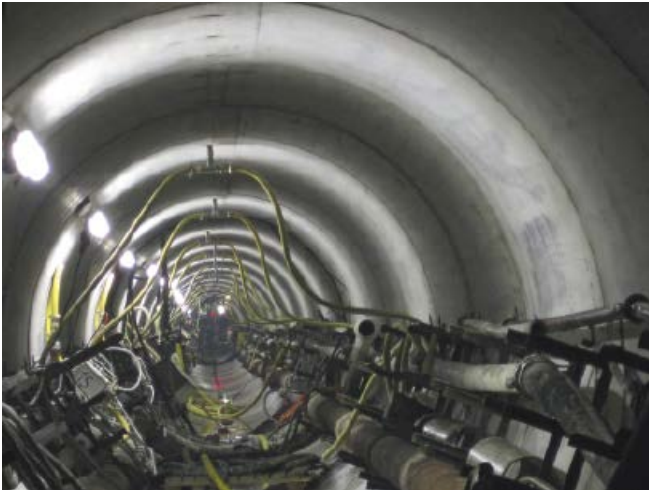
Abb. 7: Stollenvortrieb, Laser, Transport- und Versorgungsleitungen. Die Bentonit-Injektion zur Reduzierung der Mantelreibung erfolgt über die gelbe Injektionsleitung an Firste und Ulmen

Die Reduzierung der Mantelreibung beim Vortrieb des knapp 170 m langen Stollens erfolgte durch Einpressen von Bentonit in den schmalen Ringspalt zwischen dem geringen „Überschnitt“ des Bohrkopfs und dem Tunnelrohr (Abbildung 7). Dazu waren separate Öffnungen in jedem 3. Rohrabschnitt vorgesehen. Zur evtl. weiteren Verringerung der Pressenkräfte waren vorsorglich zwei Dehnereinheiten in der Rohrleitung eingebaut, die aber nicht zum Einsatz kamen. Als Vortriebsleistung konnten im 24 h Schichtbetrieb als Spitzenleistung acht Rohrabschnitte eingebaut werden, d. h. 22 Meter pro Tag. Rund 40 Prozent des Zeitaufwands waren für den reinen Vortrieb, 60 Prozent für das Öffnen und Schließen der Vorschubeinheit sowie das Einsetzen des neuen Rohrabschnitts erforderlich. Die Zielkaverne wurde nach 16 Tagen Rohrvortrieb erreicht (Abbildung 8). Die Abweichungen des Stollens von der Sollachse betragen in der Höhenlage weniger als 2 cm, in der Seitenlage bis zu 4 cm und sind als äußerst gering zu bewerten.

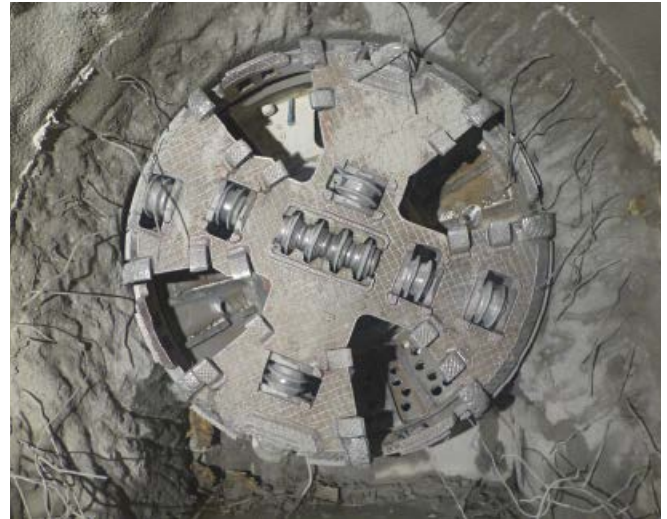
Abb. 8: Bohrkopf der TBM in der Zielkaverne nach Durchörterern der rund 190 m langen Stollenstrecke

den vor dem Durchfahren der TBM mit Hartgelinektionen stabilisiert. Am Ende der Vorpreßstrecke mussten vorab ein rund 20 m langer Zielstollen und ein 41 m tiefer senkrechter Ziel-schacht (\varnothing 6,50 m) ausgesprengt werden, über den die TBM in 2 Teile zerlegt wieder herausgehoben werden konnte. Der Ziel-schacht dient nun – ausgestattet mit einem Treppenturm – als betrieblicher Notausstieg.

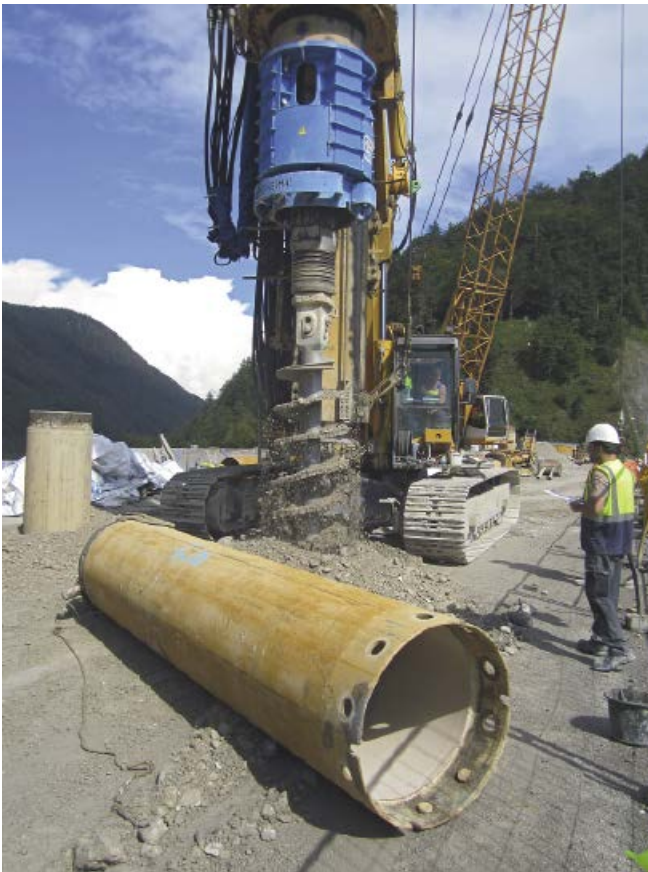
Abb. 9: Bohrpfahlerstellung mit Rohrtour und Bohrschnecke

Zur Erfassung möglicher geringer Sickerwassermengen wurden ab Mai 2014 hinter der Schlitzwand in 1,20 m Entfernung vom Sickerwasserstollen sogenannte Drainagepfähle mit einer Tiefe von ca. 41 m hergestellt (vgl. [7]). Die 54 Großbohrpfähle DN 900 mit Achsabstand untereinander von 2,80 m (Abbildung 9) wurden als verrohrte Pfähle mit einem Schneckenbohrgerät erstellt. 2150 m der gesamten Bohrstrecke lagen im Dammkern bzw. im alten Filter, 92 m der Bohrpfahlänge in den Flanken haben den anstehenden Fels durchörtert. Auch hier lagen die tatsächlichen Abweichungen weit unterhalb der zulässigen Toleranzen. In diesen Pfählen sorgt ein geschlitztes Rohr – ähnlich dem Brunnen einer Wassergewinnung – für das Sammeln von Dränagewasser, das am Fußpunkt in den neuen Sickerwasserstollen eingeleitet wird. In Summe wurden mit Durchmesser DN 200 rund 1.700 m Filterrohr, 110 m Filterrohr mit Edelstahldrahtwickelfilter (Abbildung 10) und 400 m Vollwandrohr eingebaut. Der Filterrohrstrang ist von Filterkies 2-5 mm umgeben, rund 1.250 m³ Filterkies wurden eingebaut. Die Kunststoff-Pumpensümpfe wurden über Horizontalbohrungen (DN 178 mm) aus dem Stollen angeschlossen und mit einem DN 100 Vollwandrohr ausgebaut.

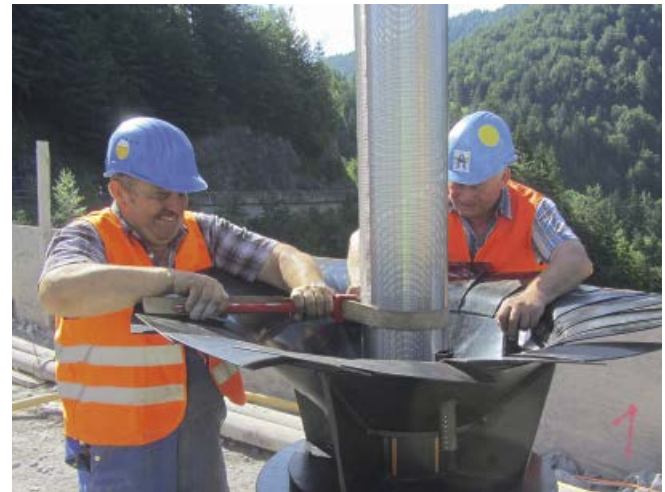
Abb. 10: Vorbereitung zum Einbau des Filters (Schlitzbrückenfilter und Sumpfrohr)
